**Kemian tekniikan korkeakoulu**  
**Puunjalostustekniikan tutkinto-ohjelma**

**PINTAVIILUN SORVAUSHALKEAMIEN VAIKUTUS**  
**VANERITUOTTEIDEN PINNOITUKSEEN**

**Diplomityö, joka on jätetty opinnäytteenä tarkastettavaksi diplomi-  
insinöörin tutkintoa varten Espoossa 20.6.2013.**

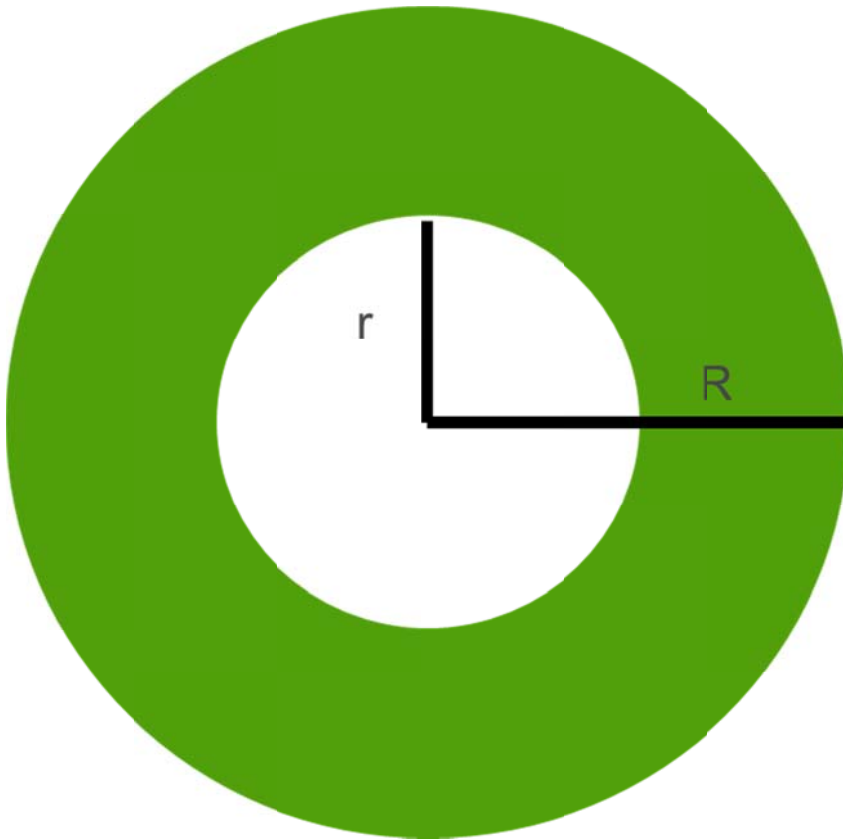
Kuva 3. Havainnekuva tukissa olevasta viilusta ja sen pintojen säteistä tukin keskustasta.

Lisäksi sorvaushalkeamien syntyä voidaan selittää yksinkertaisella geometrialla jossa luontaisesti ympyrän muodossa tukissa oleva viilu levitetään tasomaiseksi. Tällöin kuvan 3. mukaisen viilumaton alapuoliseksi pituudeksi saadaan  $2 * \pi * r$  ja yläpuoliseksi pituudeksi  $2 * \pi * R$ . Halkaisijan  $R$  ollessa huomattavasti suurempi halkaisijaan  $r$  verrattuna joutuu viilun alapinta antamaan periksi saavuttaakseen yhtäläisen pituuden yläpuolen kanssa ja näin alapuolelle syntyy halkeamia.

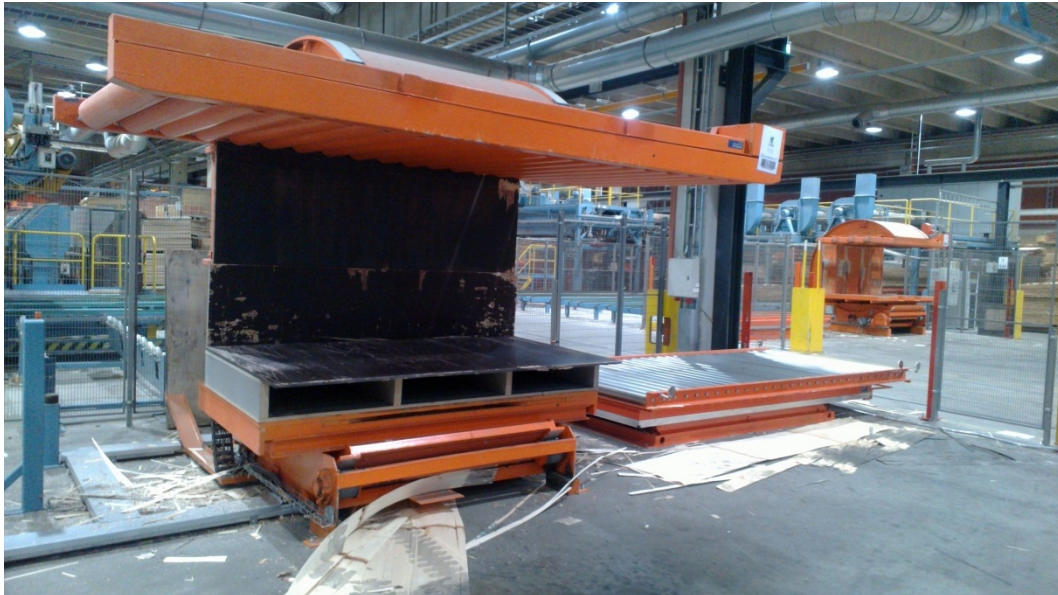
Kuva 5. Pinkankääntäjä

Viilun kääntämiseen käytetään usein pinkankääntäjiä.

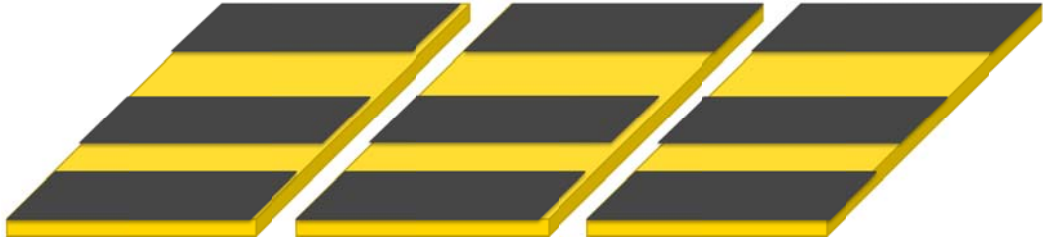
Kuva 9. Viilun sorvaushalkeamien koejärjestely

Testausta varten koeviilu leikattiin kolmeen osaan, ja kaikista osista värjättiin kaistaleet molemmilta laidoilta sekä keskeltä. Kuvan osoittamalla tavalla. Värjättyt viilut leikattiin halki ja värjäytyneet halkeamat tutkittiin luupin avulla. Näin saatiin tutkittua halkeamien vaihtelua viilun eri osien välillä.

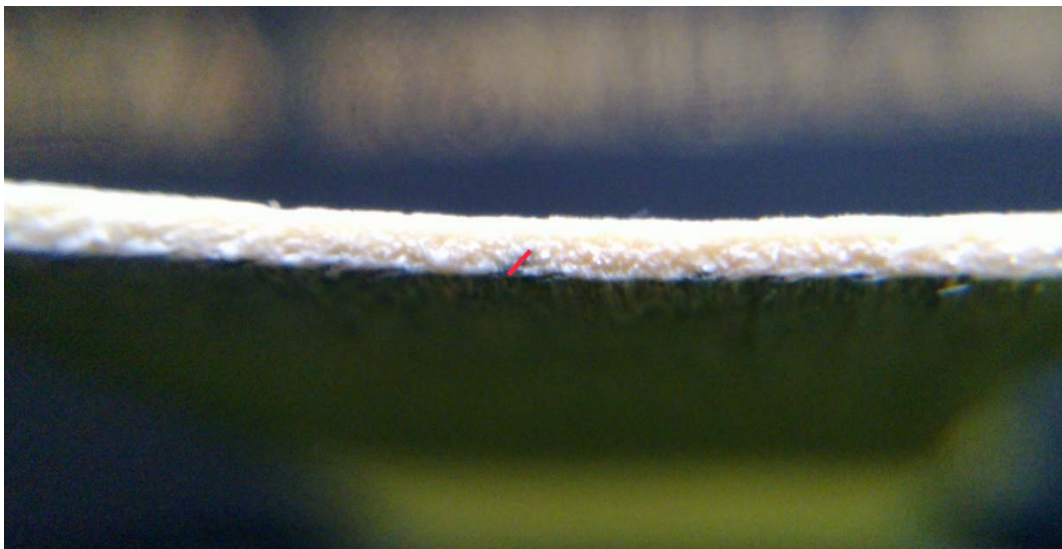
Kuva 13. Kääntämätön pinta puristuksen jälkeen. Sorvaushalkeamat alapuolella

Havaittiin pintaviilun sorvaushalkeamien sulkeutuvan kuumapuristuksen aikana, siten että mustekokeessa musteen imeytyminen sorvaushalkeamiin oli lähes olematonta.

Havainto osoittaa kuumapuristuksessa käytetyn paineen puristavan pinta-  
viilun puumateriaalia kasaan, ja tiivistävän näin pinnan lähes homogeeni-  
seksi tippumatta siitä onko viilu käännetty vai ei.

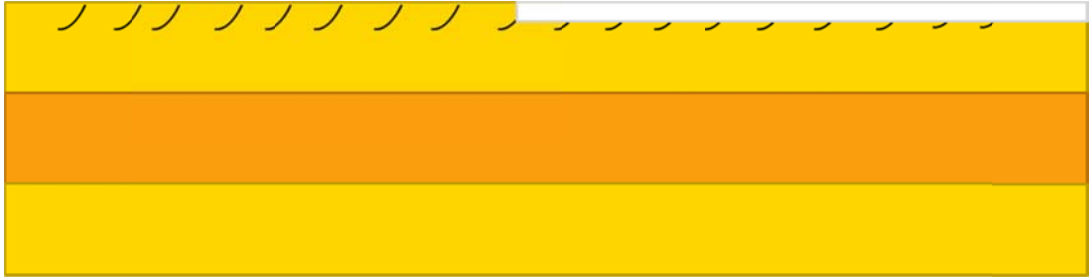
Kuva 14. Havainnekuva koelevystä.

Kuvista nähdään sorvaushalkeamien tilanne hionnan jälkeen. Sorvaushalkeamat eivät koelevyistä hioudu kokonaan pois, eivätkä normaaleissa levyissä pintaviilulla hioudu näkyviin. Tästä poikkeuksena ovat kuitenkin tilanne jossa pintaviilun sorvaushalkeamat ovat selkeästi keskiarvoa syvemmät. Paikoittain jopa 90 % yltäneet sorvaushalkeamat tulevat hionnan jälkeen näkyviin, kun levyt valmistetaan normaalilla menetelmällä.

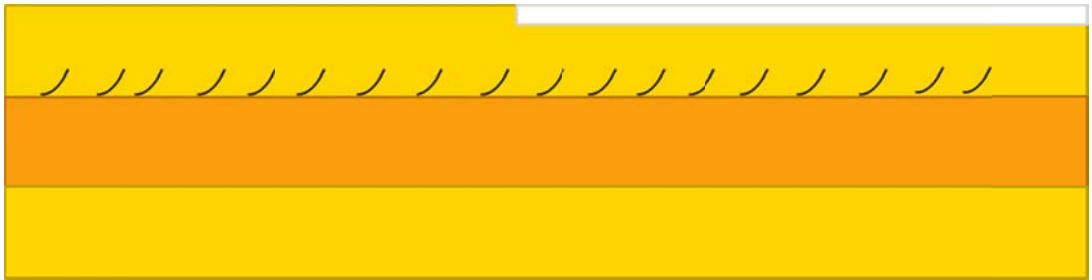
Kuva 15. havainnekuva normaalista levystä

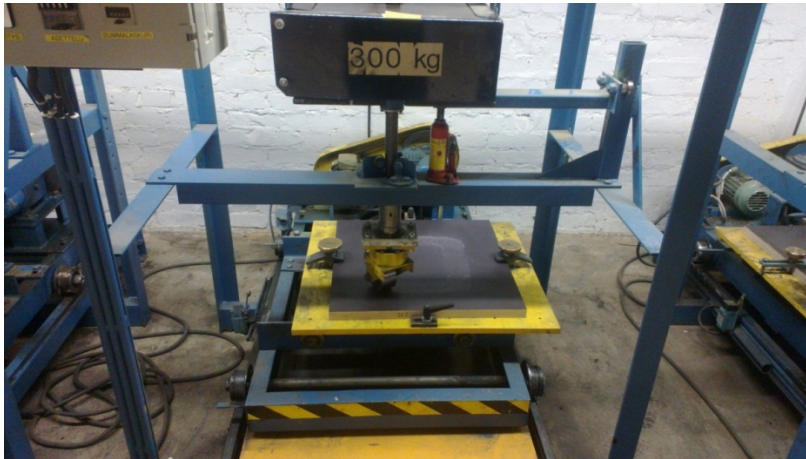
Testissä jyräystä demonstroidaan metallipyörällä joka on kuormitettu 300 kg:n massalla. pyörän tekemät kierrokset lasketaan ja siten saadaan selville levyn pinnoitteen kesto jatkuvassa jyräysrasituksessa. Jyräystestin testikuvaus löytyy liitteestä 3.

Kuva 20. Jyräystestin koelaitteisto

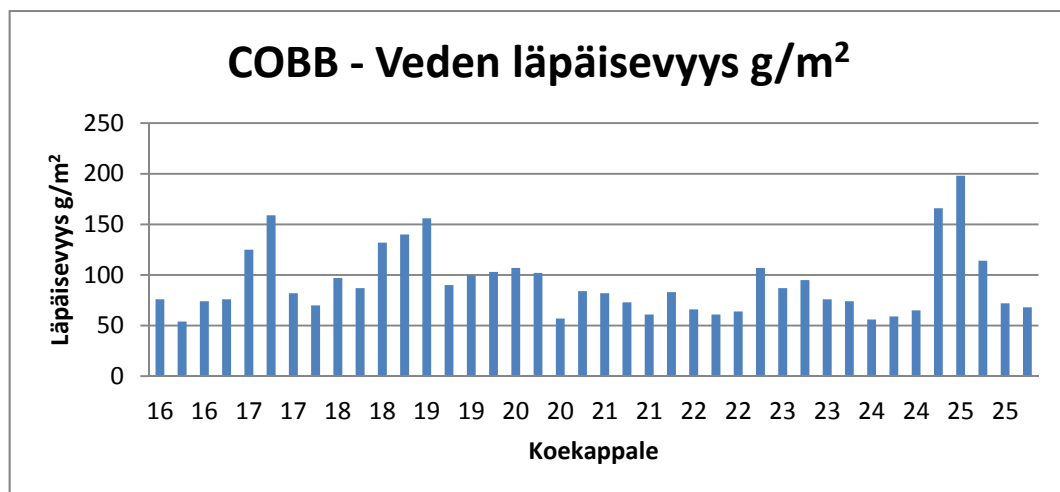
Kuvasta 21. voidaan havaita sama ilmiö kuin liitteen 6. taulukosta. hajonta testatuissa kappaleissa on erittäin suuri ja tuloksista on vaikea löytää selkeää trendiä. Eroa ei saa tehtyä koekappaleiden välillä, mutta selkeää eroa ei löydy myöskään saman levyn sisällä. Toisaalta levystä 17 sahatut kappaleet näyttävät imeneen keskiarvoa enemmän kosteutta toisaalta taas sama ilmiö näyttää toistuvan levyssä 25.

Kuva 21. COBB tulokset.

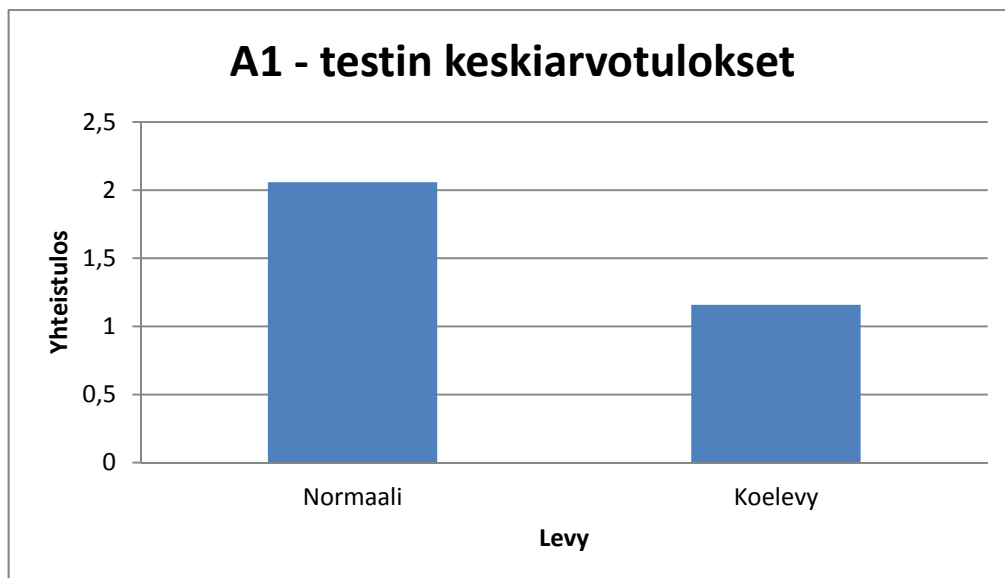
Kuvasta 23. havaitaan selkeä ero normaalilevyjen ja koelevyjen keskiarvoille. Eron ollessa yli 100% on varianssianalyysin tekeminen tarpeetonta ja kuvaajista voidaan todeta tulosten paikkaansapitävyys.

Kuva 23. Kappaleiden keskiarvot

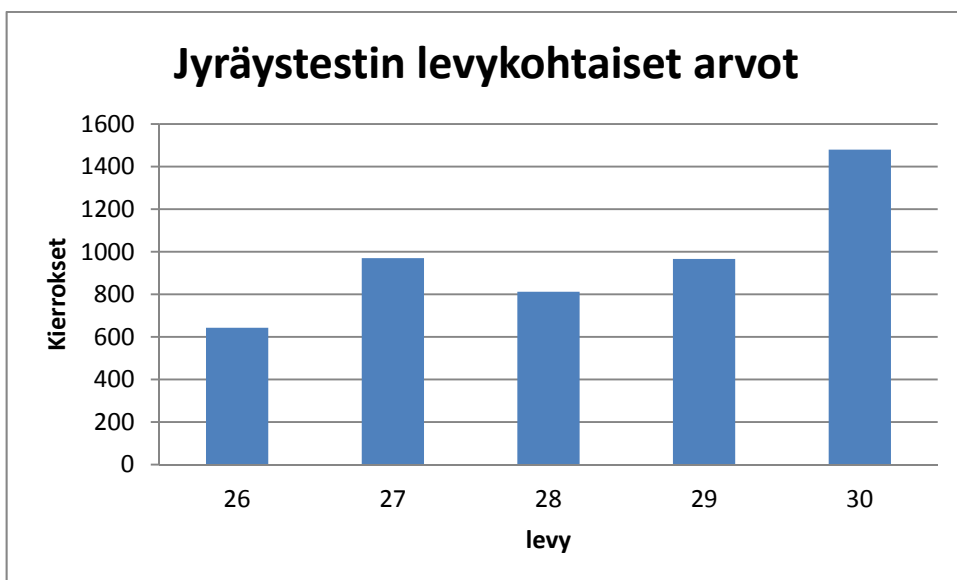
Kuvaaja 26. Jyräystestien keskiarvot

Kuvaajamuodossa voidaan havaita selkeä ero normaaleiden levyjen keskiarvoissa koelevyihin nähden. (kuva 26)

Koelevyjen tuloksien ollessa pääsääntöisesti alle 1000 kierrosta yltyvät normaalin levyt koetulokset yli 1400 kierroksen keskiarvon

Taulukko 4. Jyräystestin levyjen keskiarvot ja hajonnat

koelevy	normaalilevy
Keskiarvo: kierrosta	843,2	1480
Hajonta	190	355

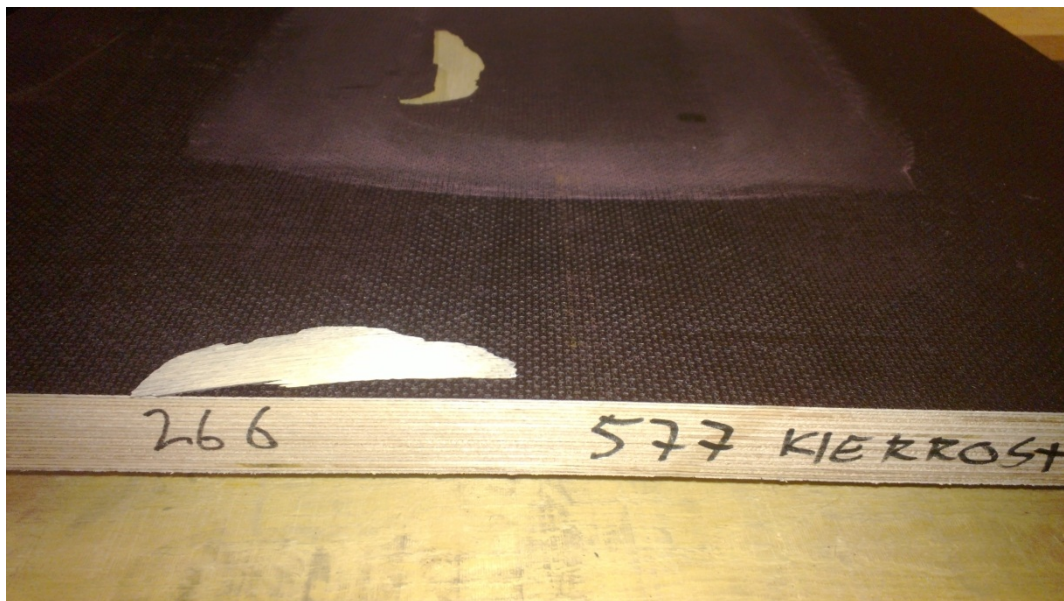
Kuva 28. Pinnan rikkoutuminen jyräyksen vaikutuksesta

Kuvasta 28. havaitaan tyypillinen tilanne jyräystestissä rikkoutuneesta pinnasta. Levyn 26 kpl 6 on rikkoutunut 577 kierroksen kohdalla ja kappale pinnoitetta on irronnut. Kappaleen voidaan havaita murtuneen irti vilusta siten että irronneessa kappaleessa pinnoite itsessään on edelleen kiinni viilussa. Tämä tarkoittaa sitä että pinnoite itsessään ei ole syy pinnan rikkoutumiseen vaan pintaviilun pintakerros on leikkautunut irti. irronneesta lastusta voidaan selkeästi nähdä edelleen kiinni oleva puuaines.

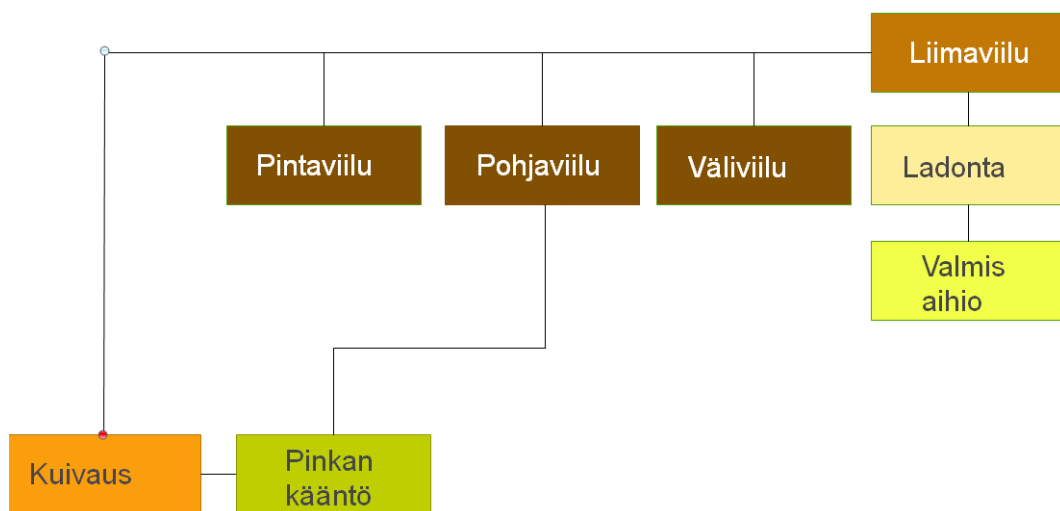
Kuva 27. Nykyinen virtaus tuotannossa

Kuvassa 27. on kuvattu yksinkertaistettu prosessikaavio ennen materiaalivirtauksen tehostamista. Näkyvillä ovat pinkankääntäjä sekä erilliset paikat pohja ja pintaviiluille. Viilujen reitti haarautuu kuivauksen jälkeen siten että osa tavarasta kulkee pinkankääntäjän kautta.
